RAPPORT 84

Archeologische opgraving in de kelders onder de hal van het stadhuis van Sint-Truiden

Onderzoek uitgevoerd in opdracht van de Stad Sint-Truiden

Petra Driesen, Joris Steegmans, Karolien Senica & Bart Lauwers
November 2008 - Mei 2009

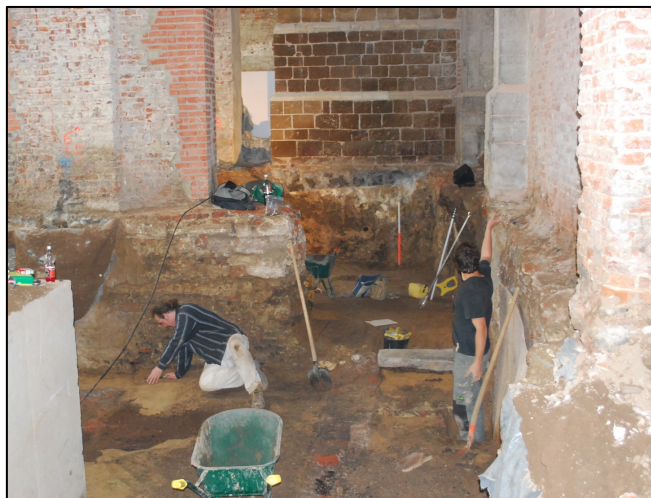
Fig. 9: Het archeologisch onderzoek in de kelders van het stadhuis.

Zowel de muurprofielen als het archeologisch vlak werden handmatig opgeschoond (*Fig. 9*) en digitaal gefotografeerd. Vervolgens werden de profielopbouw en de muurverbanden geanalyseerd en beschreven. De archeologische sporen werden genummerd, beschreven en gefotografeerd. Het opgravingsvlak werd ingetekend op schaal 1:50.

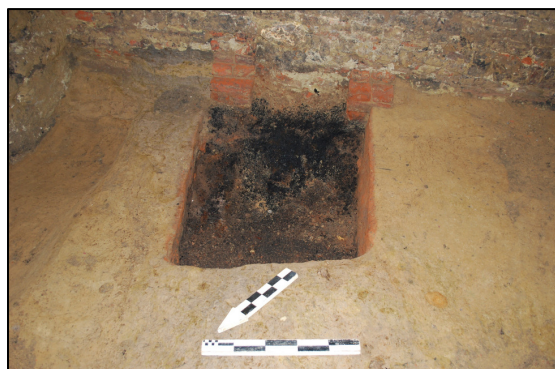
Fig. 10 →: Zicht op oven S 20 in Kelder 10.

Oven S 20 situeerde zich op de overgang tussen kelder 10 en 11 en was dan ook zwaar verstoord door de aanleg van de dwarse keldermuur. Van deze oven restte de stookkuil, de aanzet van het stookkanaal en de achterwand van de stookkamer (S 14). De stookkuil had een afgerond rechthoekige vorm en was zo'n 125 cm lang, 90 cm breed en 60 cm diep. Het stookkanaal werd gevormd door twee bakstenen muurtjes van minimaal 44 cm hoog die op 52 cm van elkaar geplaatst

waren. Beide muurtjes waren opgetrokken uit roodoranje bakstenen (22x11x5 cm) gevat in gele leem. Dat deze muurtjes in de bodem waren ingegraven, bewijst de smalle insteek die langs de buitenzijde van de oostelijke muur van het stookkanaal zichtbaar was. De achterwand van de stookkamer was vervaardigd in dezelfde baksteensoort als de muurtjes van het stookkanaal, eveneens gevat in gele leem. Hoewel sterk verstoord door de aanleg van de dwarsmuur tussen kelder 10 en 11, lijkt het om een oorspronkelijk rechthoekige stookruimte te gaan die minimaal 100 cm breed en 155 cm hoog was. Zowel de bodem van het stookkanaal als de bovenste 15 à 20 cm van de wanden van de stookkuil, waren door verhitting verhard en roodgekleurd.

De oven had een gelaagde opvulling waarin drie lagen onderscheiden konden worden. Hiervan werden de bovenste twee lagen zowel in het stookkanaal als de stookkuil aangetroffen. De onderste laag kwam enkel in de stookkuil voor. De bovenste laag, S 20.1, was zo'n 10 cm dik en had een beige kleur. De bijmenging bestond uit een grote hoeveelheid fragmenten verbrande leem, houtskool, versinterde bakstenen en diverse fragmenten sterk geoxideerd metaal. Tevens leverde deze laag een wandfragment van een recipiënt in geglaazuurd roodbakkerd aardewerk op¹¹. Onder deze laag bevond zich een 5 à 10 cm dikke houtskoollaag (S 20.2). Laag S 20.3, die in tegenstelling tot de vorige twee lagen enkel in de stookkuil werd aangetroffen, was donkergrijs van kleur en had een bijmenging bestaande uit fragmenten kalkmortel, baksteen, leisteen, keien en spikkels houtskool en verbrande leem. Twaalf fragmenten middeleeuws aardewerk werden in deze laag aangetroffen. Hieronder bevonden zich acht fragmenten in geglaazuurd roodbakkerd aardewerk, één randfragment in steengoed, twee wandfragmenten in geelgeglazuurd witbakkend aardewerk en een rand van een bord in majolica voorzien van een blauwe beschildering¹².

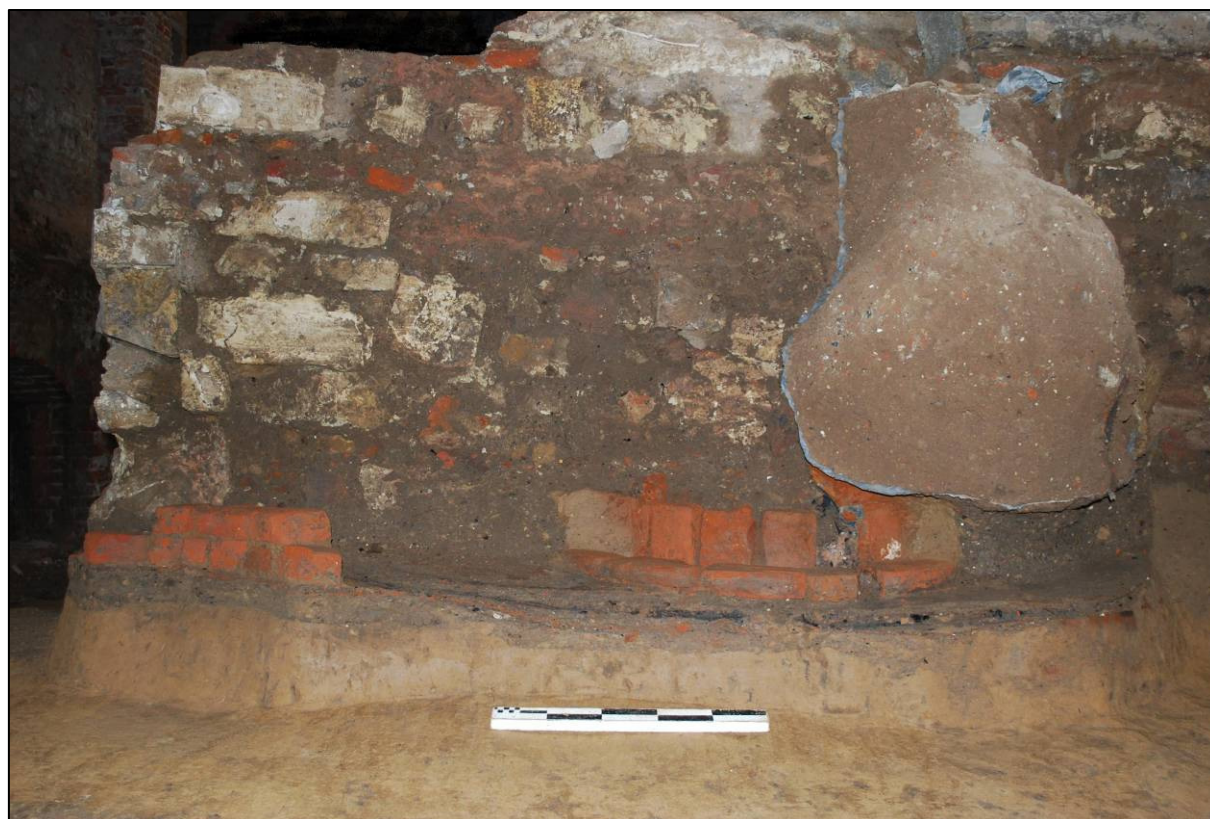
Fig. 12: Zicht op S 27 en S 29 in kelder 11.

In kelder 11 werden de restanten aangetroffen van twee cirkelvormige bakstenen structuren, S 27 en S 29, die eveneens als ovens geïnterpreteerd kunnen worden.

Oven S 27, waarvan slechts twee rijen baksteen bewaard zijn gebleven, was opgebouwd uit wigvormige, roodoranje bakstenen (15x11x5 cm) gevat in gele leem. Oven S 29 die zich op zo'n 30 cm ten oosten van oven S 27 situeerde, was opgetrokken in rechthoekige bakstenen van een iets groter formaat (20x11x5 cm) eveneens gevat in gele leem. De onderbouw van deze oven bestond uit een bakstenen sokkel waartegen langs de binnenzijde een rij bakstenen rechtopstaand geplaatst was. Het geheel was langs buiten afgestreken met een dikke laag leem die door verhitting plaatselijk roodverbrand was. Beide ovens, die een buitendiameter van ca. 1,35 m hadden, waren geplaatst in éénzelfde kuil (S 26). Deze kuil met vlakke bodem en rechte wanden, had een gelaagde opvulling bestaande uit afwisselend dunne laagjes van onder meer verbrande leem en houtskool (S26.1-6). Op een zevental fragmenten rood en witbakkend aardewerk na leverde deze kuil één fragment dierlijk bot en leesteen op¹³.

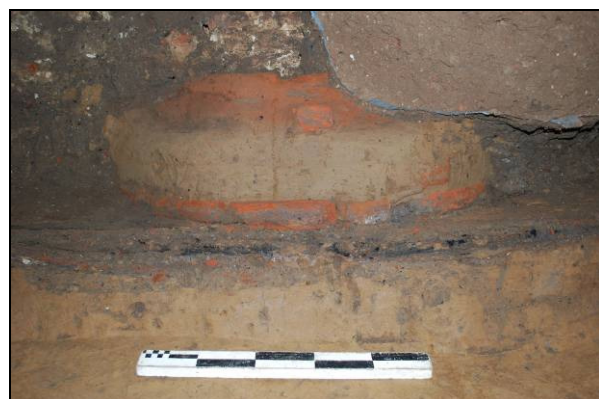
Fig. 13: S 29 in kelder 11.

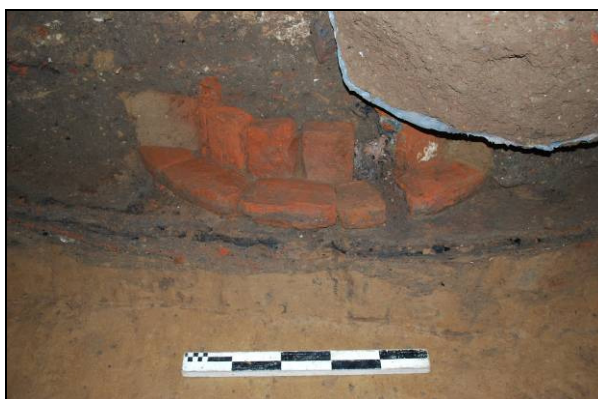
Fig. 14: S 29 na verwijdering leempakket.

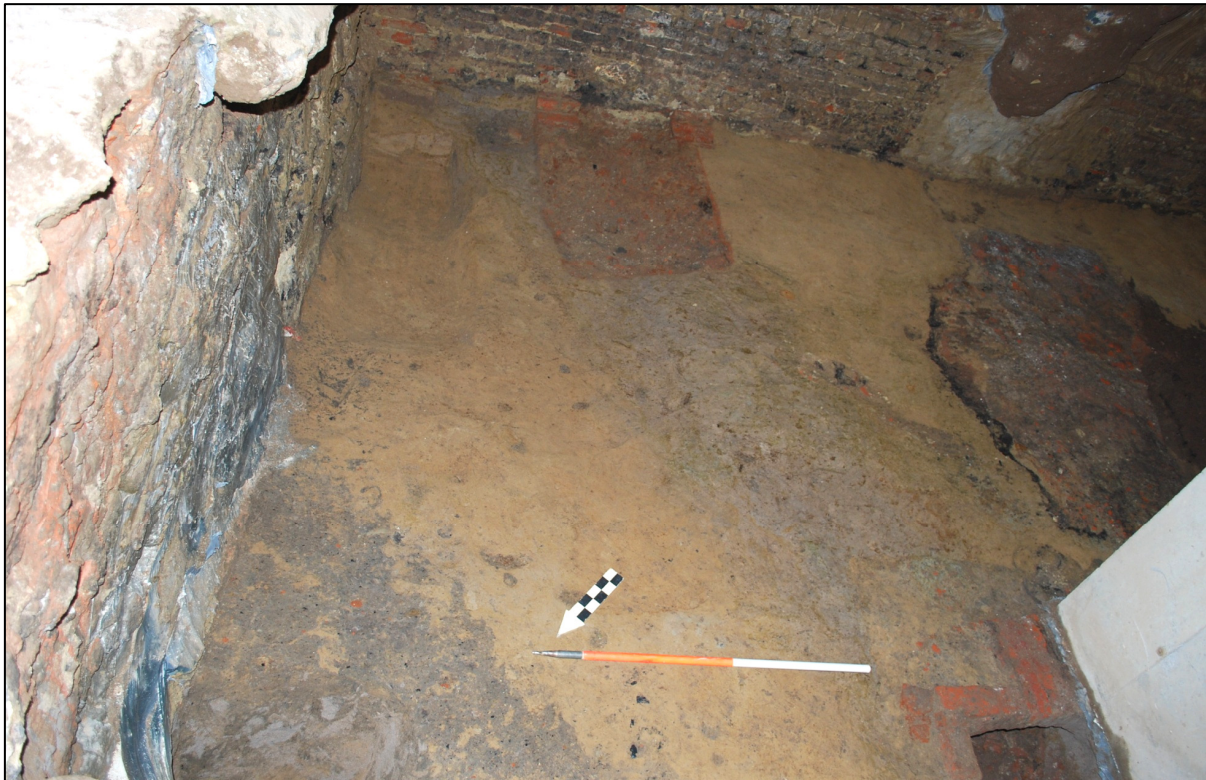
Fig. 15: Greppel S 32 in kelder 11. Op de achtergrond is de stookkuil van oven S 20 zichtbaar.

In de kelders 9, 10 en 11 werd over een afstand van 9,5 meter een deel van een NW-ZO georiënteerde greppel aangesneden (*Fig. 15: S 32*)¹⁴. De greppel die aan de oostzijde doorsneden werd door een gelijkaardig georiënteerde gracht (S 31), bleek in doorsnede zo'n 120 cm breed en 44 cm diep te zijn. Het komvormige spoor had een gelaagde opvulling waarin twaalf lemige tot kleiige opvullingslagen onderscheiden konden worden¹⁵. Dat de greppel een tijdje heeft open gelegen kan afgeleid worden uit de onderste opvullingslaag (S 32.7, *Fig. 11*) die uit verschillende inspoelingslaagjes bestaat. Op een spikkel houtskool en verbrande leem na kon in geen van de opvullingslagen bijmenging worden aangetroffen. Ook *archaeologica* bleken zo goed als volledig te ontbreken: het archeologisch onderzoek van de greppel leverde slechts een 17-tal vondsten op waaronder enkele fragmenten verbrande leem, dierlijk bot en een oor van een recipiënt in steengoed¹⁶. Dit aardewerkfragment, dat uit de bovenste en dus jongste opvullingslaag van de greppel gerecupereerd werd, kan in de periode van de 14^{de} eeuw tot de 19^{de} eeuw gedateerd worden.

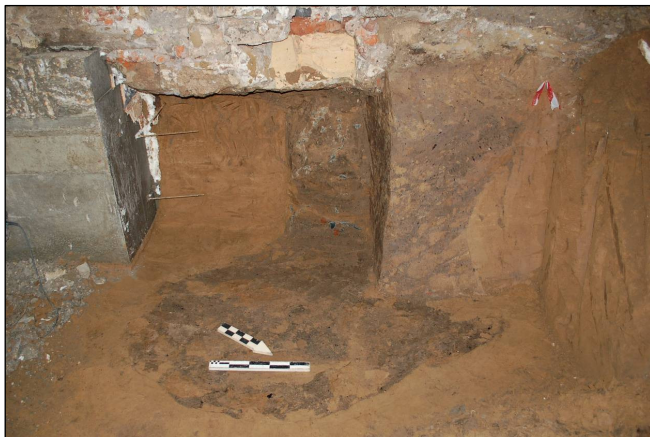
Fig. 17: S 51 in het profiel onder de westelijke muur van Kelder 9.

Tegen het westelijk profiel van kelder 9 bevond zich een min of meer rond spoor (S 51) met een diameter van ca. 2,20 m. Dit spoor, dat doorsneden werd door de westelijke keldermuur, had een grijs, grijsbruin tot geel gevlekte vulling met een bijmenging bestaande uit spikkels houtskool en verbrande leem en bleek minimaal 1,85 m diep te zijn²⁷. Het spoor was dan ook nog zichtbaar in het verdiepte keldervlak, waar het zich op een diepte van 3,20 m onder het oorspronkelijke vloerniveau uitte als een afgerond vierkant spoor met eenzelfde gevlekte vulling (*Fig. 17*). De vorm, grootte en diepte van het spoor doen vermoeden dat het hier om (de aanzet van) een waterput gaat. Helaas werden in de vulling van deze mogelijke waterput geen vondsten aangetroffen, waardoor het niet mogelijk was om het spoor te dateren.

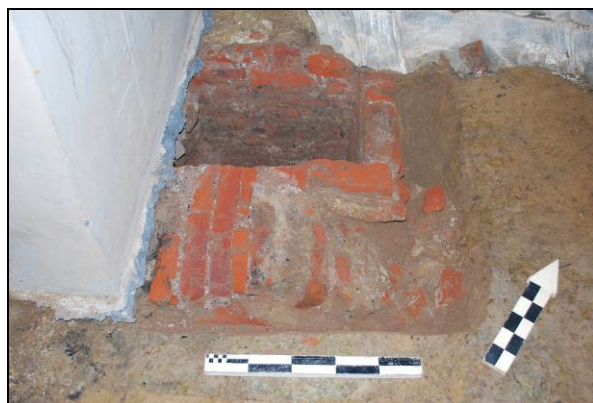
Fig. 8: S 19 ten oosten van de pijler.

In kelder 10 werden ten oosten en ten westen van de pijler op scheidingsmuur S 44 twee rechthoekige, bakstenen putjes aangetroffen. Deze putjes, waarvan de meest oostelijke al door Stephan Van Bellinghen in zijn onderzoek van 1997 werd aangetroffen³⁰, waren beiden 75 cm breed (intra muros), minimaal 70 cm lang³¹ en minimaal 90 cm diep. De bakstenen (23x11x6 cm) waaruit deze putjes waren opgetrokken, waren gevat in een witgrijze kalkmortel met een bijmenging van houtskool³². De zuidelijke helft van beide putjes had een gewelfde overkapping. De functie van deze constructies is niet gekend.

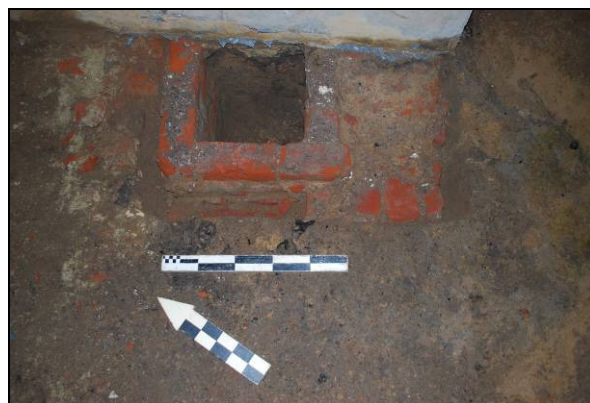
Fig. 9: S 41 ten westen van de pijler.
